## **Bericht zur Grabung:**

**Maßnahmen-Nr. 64109.14.01**

**Maßnahmenbezeichnung: Villa II Grafendorf 2014**

## 03 Bericht Teil B

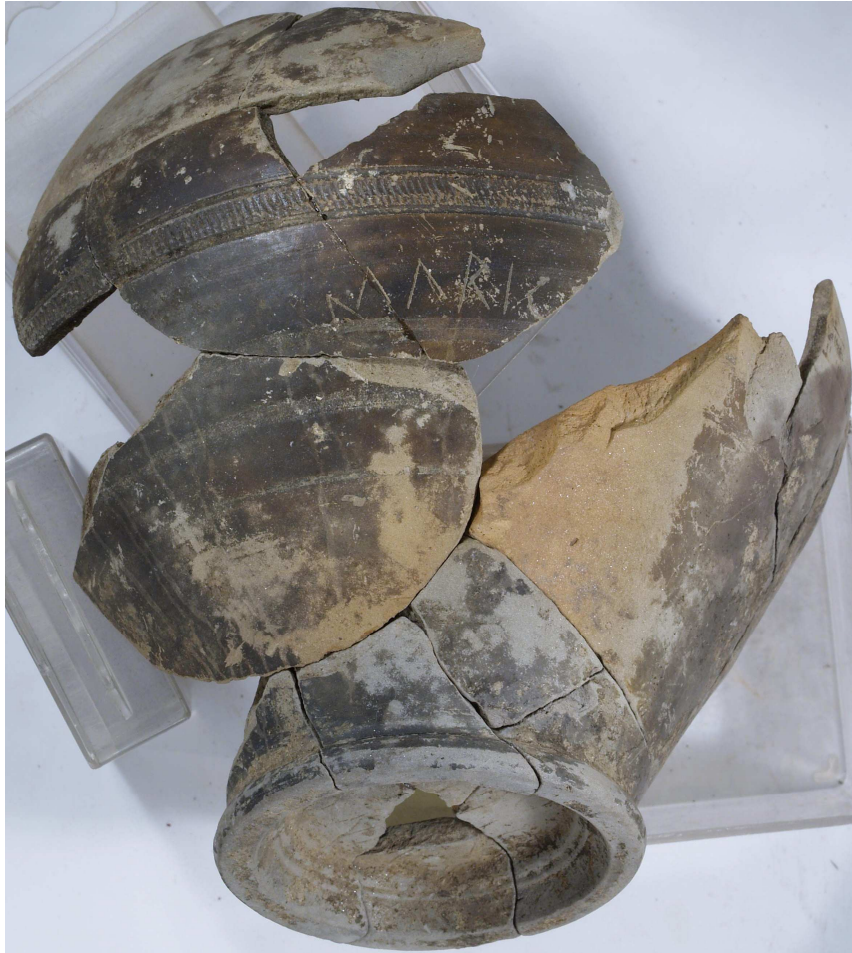
Abb. 4: Fund-Nr. 372. Töpfchen mit Ritzinschrift aus Raum 6.

Lesung: *Maric[- - -]*. Wahrscheinlich ein Besitzergraffito in Form eines Personennamens mit fehlender Endung (im Nominativ oder Genetiv). Ergänzt werden z. B. keltischstämmige Personennamen wie *Maricca* oder *Maricus*.

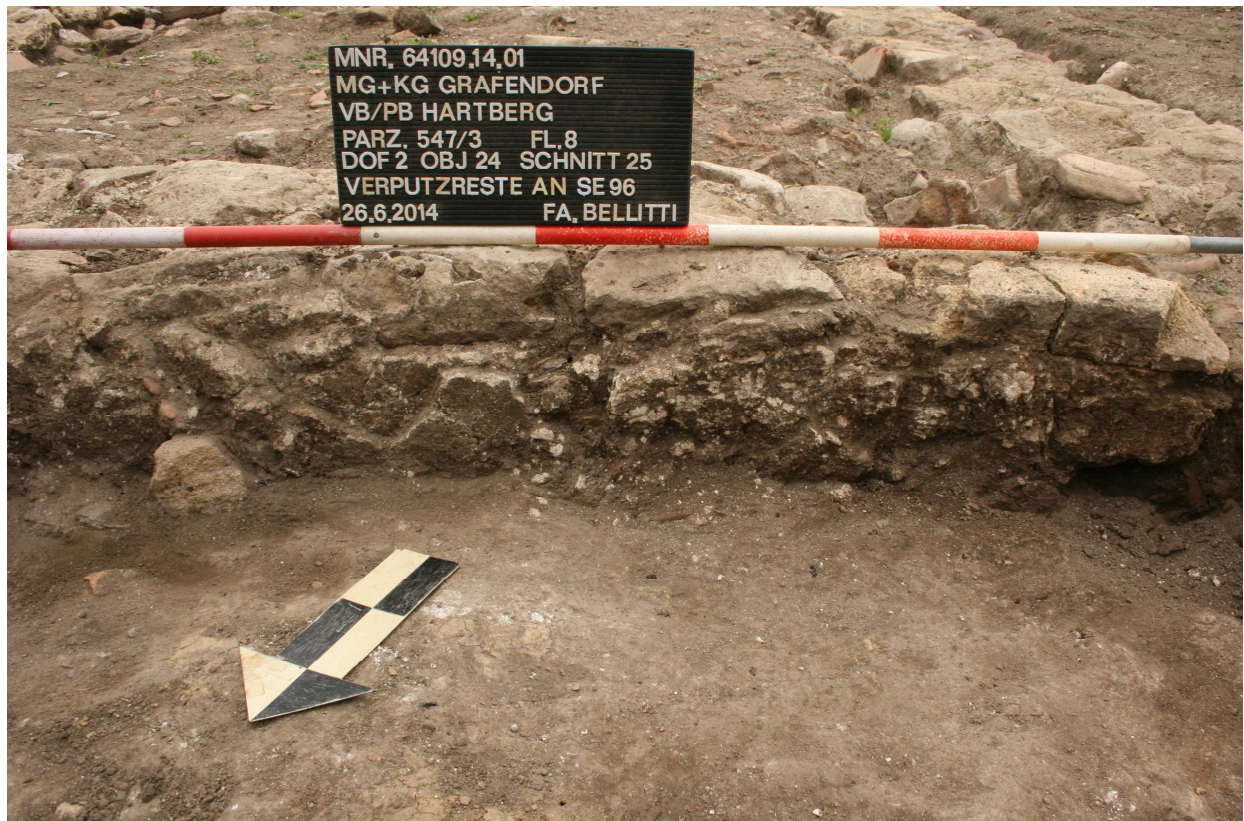
Abb. 6: Verputzreste an der Mauer 20 in Raum 9

Trotz nur spärlich erhaltener Bodenniveaus lässt die auffällige Raumeinteilung des Nordtraktes des Gebäudes 3 mit jeweils einem großen Raum (Räume 9, 17 und 14) an denen im Norden oder Westen jeweils mehrere sehr kleine Räume angeschlossen sind (Räume 6-8, 1-5 und 11-13) an einfache Unterkünfte bzw. Wohneinheiten für Arbeiter oder Sklaven denken. Die Raumaufteilung sowie die in diesen Räumen gefundenen persönlichen Gegenstände, wie zum Beispiel ein Töpfchen mit Ritzinschrift seines Besitzers (Abb. 4), lassen eine wirtschaftliche Benützung jedenfalls als unwahrscheinlich erscheinen. Nur in den größeren Räumen 9 und 17 konnten Reste von Mörtelstrichböden festgestellt werden (Abb. 7), weshalb diese Räume möglicherweise als Gemeinschaftsschlafsäle benützt wurden. In diesen größeren Räumen konnten auch Wandverputzreste mit Wandmalereien festgestellt werden. Es handelte sich um einfache vegetabile Rankenmotive in roter Farbe auf weißem Grund (Abb. 5). Im Raum 9 war der Verputz teilweise sogar in zwei Lagen erhalten (Abb. 6), was auf eine spätere Ausbesserung bzw. Restaurierung hinweist. In den kleineren
